雪霸國家公園步道之土壤侵蝕監測及可能
侵蝕深度推測－以雪山東線及大霸線為例

雪霸國家公園管理處

中華民國九十八年十二月

受委託者：中華民國國家公園學會

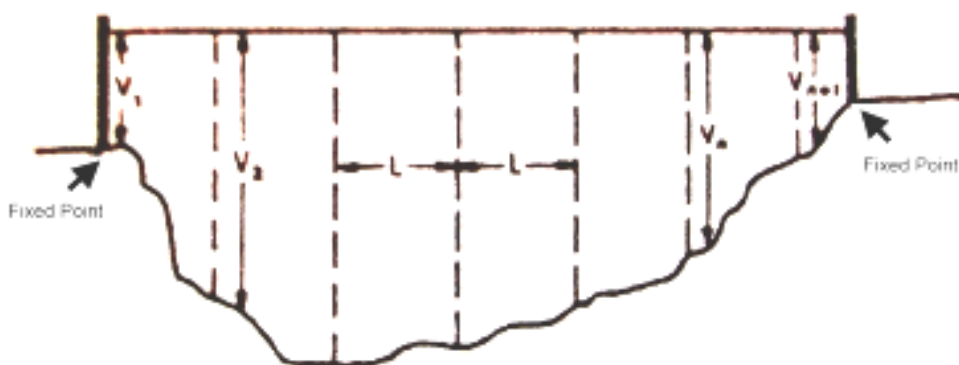
圖 3 Cole 的步道斷面積測量方式

步道侵蝕量過去多以線與鉛錘來進行斷面積測量(圖4)，以此推知土壤侵蝕量(Cole, 1983)，雖然這種方式作業簡便，卻無法測量侵蝕量體積。除此之外，為求測量上的精確，往往必須長時間在野外作業。Warner(1995)與 Warner Kvaerner(1998)以照相測量的方式來縮短野外作業的時間。

不過由於台灣植被較茂密，經過多年試行，採用照相測量容易產生極大誤差，因此能採用斷面積測量測量的方式來取得土壤侵蝕的資料。

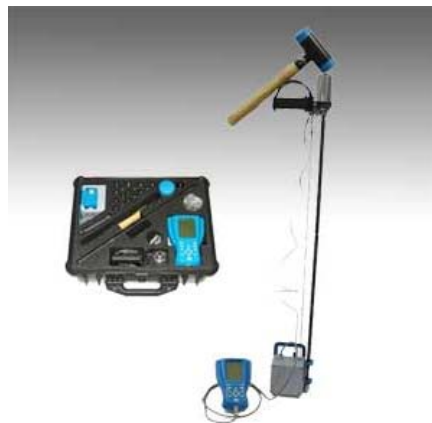
圖 4 簡易貫入試驗儀器 Panda2

本調查使用法國 Sol-Solution 公司所生產的 PANDA2 (簡易式貫入試驗器) 來探測母岩的可能深度。該器具重約 20 公斤，能夠攜帶進入山區進行調查，並備有資料紀錄器，調查後可與電腦連接，將資料輸出。本研究便採用簡易貫入試驗來推判坡面土層之強度與深度，其優點為經濟、簡單且方便，並可大範圍施行調查。
